## Обслуживание рулонных кровель

Инструкция для работника управляющей компании

Инструкция «Обслуживание рулонных кровель» предназначена для работников управляющих компаний, ответственных за эксплуатацию крыш многоквартирных домов.

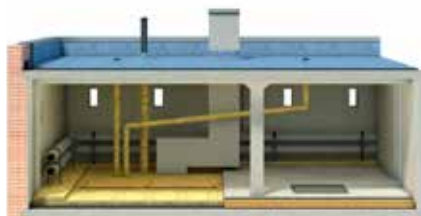
#### **для холодного чердака:**

температура воздуха в чердачном помещении не должна превышать температуру наружного воздуха более, чем на 4 °С, рабочая площадь продухов должна составлять 1/300—1/500 от площади чердачного перекрытия.

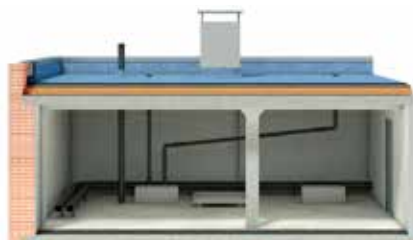
#### **для теплого чердака:**

температура воздуха чердачного помещения должна быть равна 12—14 °С, должен сохраняться принцип камеры статического давления, обособленной в каждой секции герметичностью конструкции.

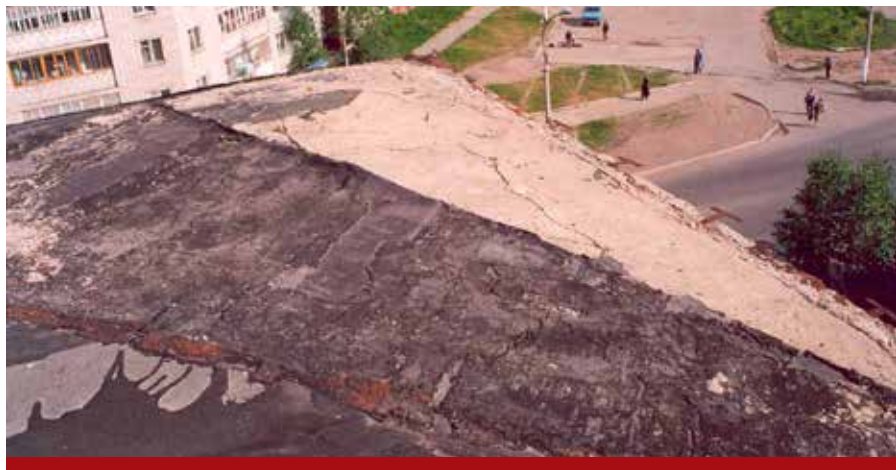
## ⊗ Отсутствие водоизоляционного ковра

Отсутствие кровельного ковра на всей кровле или отдельном участке. Возникает из-за нарушения технологии кровельных работ — наплавления кровельного ковра на неогрунтованное основание. В результате под воздействием ветровой нагрузки происходит отрыв кровельного ковра от основания.

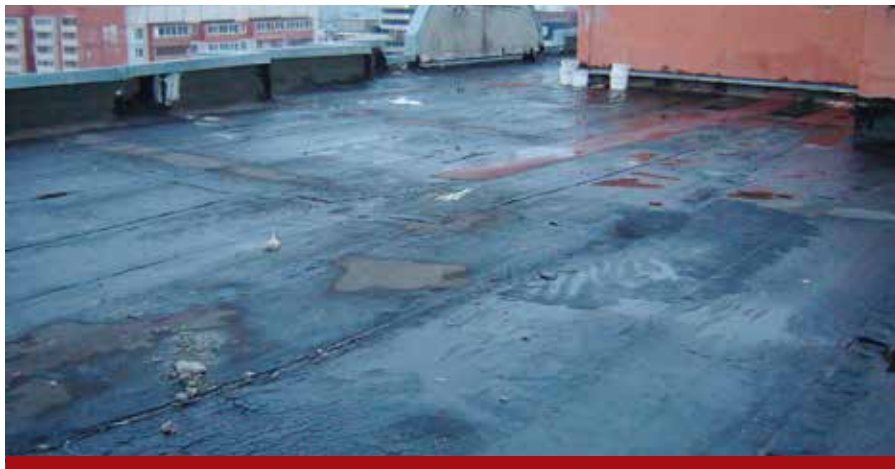
## ⊗ Отсутствие защитного слоя кровельного ковра

Отсутствие защитной крупнозернистой посыпки или окрасочного слоя на верхнем слое кровельного ковра. Возникает из-за нарушения правил эксплуатации кровли. Кровельный ковер под воздействием льда, снега со временем теряет крупнозернистую посыпку. Этот защитный слой необходимо восстанавливать в рамках текущих ремонтов.

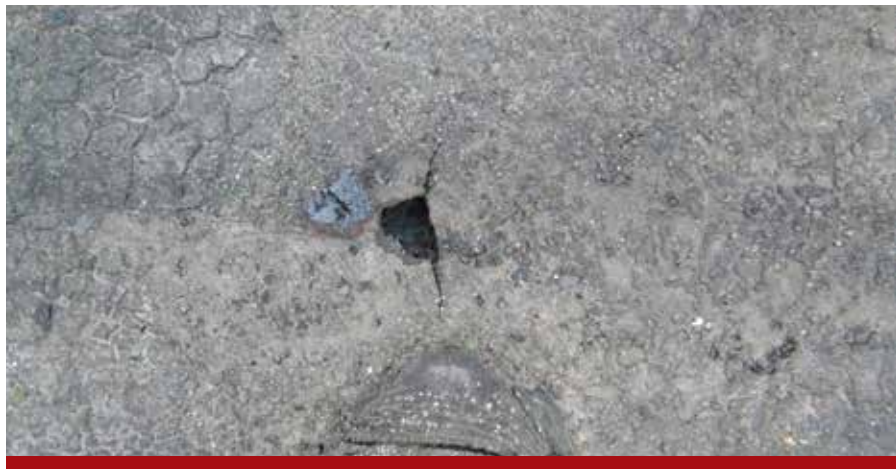
## ⊗ Механическое повреждение водоизоляционного ковра

Разрезы, пробоины и разрывы в кровельном ковре. Возникают при нарушении правил эксплуатации кровли. Наиболее распространенной причиной является очистка кровли от снега и льда с применением металлического инструмента. К механическому повреждению относится также дополнительная обработка швов при устройстве кровель.

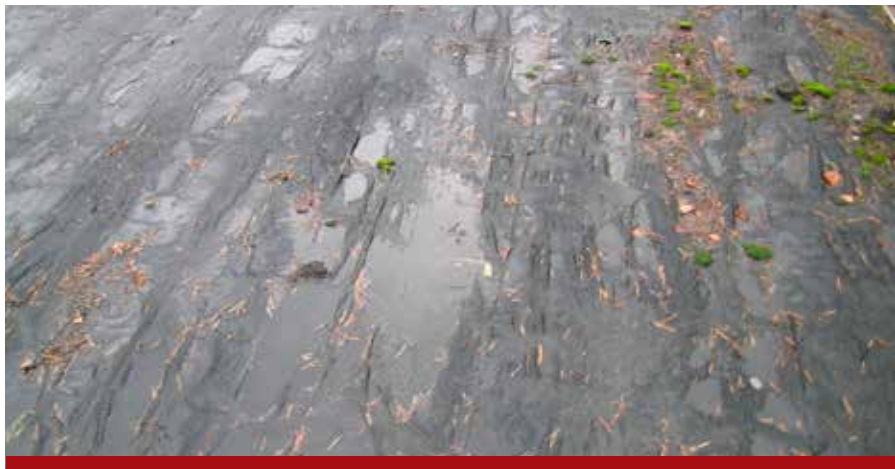
## ⊗ **Нарушение уклонов (зоны застоя воды)**

Образование зон застоя воды на крыше из-за неправильно выполненных уклонов. Их можно определить по наличию луж после дождя или по характерным пыльным отпечаткам после высыхания в них воды. Мелкие лужи, глубиной не более 7—9 мм, возникающие на поверхности кровельного материала из-за наличия нормативных отклонений по ровности основания или нахлестов ковра, являются допустимыми. Причиной возникновения более глубоких луж являются ошибки при устройстве разуклонки на основании под кровельный ковер.

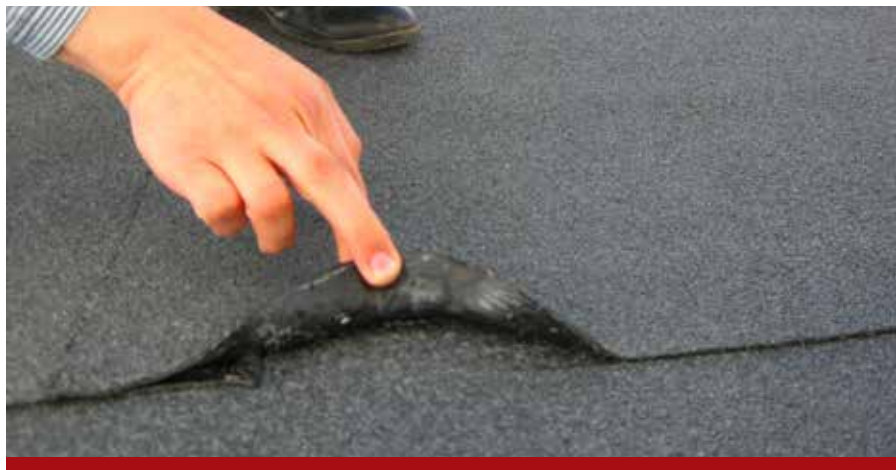
## ⊗ **Расслоение полотнищ материала водоизоляционного ковра**

Отслаивание одного слоя кровельного ковра от другого. Возникает из-за недостаточно разогрева материала при наплавлении.

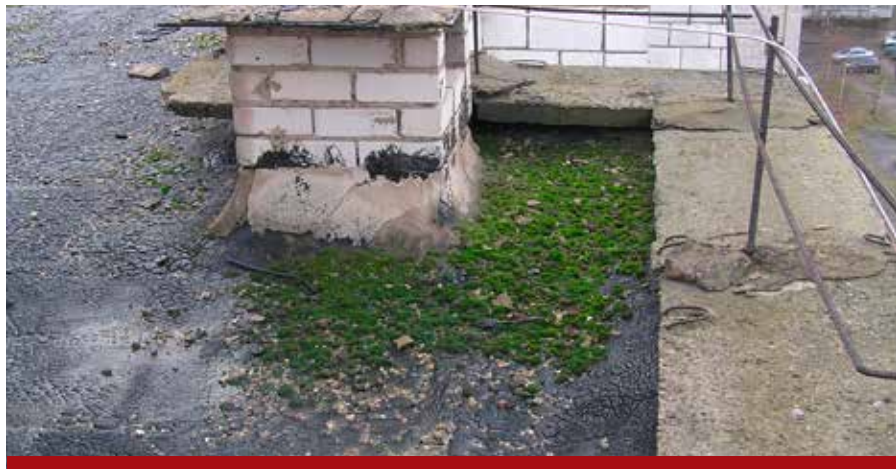
## ⊗ Биологическое разрушение кровельного ковра

Появление на поверхности кровельного ковра мха или прорастание травы, кустарника и т.п. Возникает обычно в зонах застоя воды. После высыхания луж на поверхности кровли остаются пыльные отпечатки, в которые могут попадать споры мха.

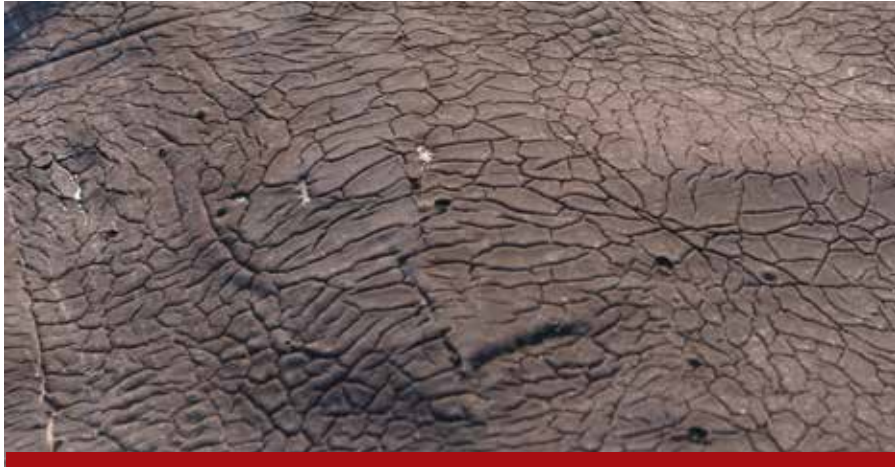
## ⊗ Растрескивание кровельного ковра

Трещины на материале кровельного ковра, не защищенного посыпкой. Возникают из-за разрушения битума под воздействием ультрафиолетовых лучей.

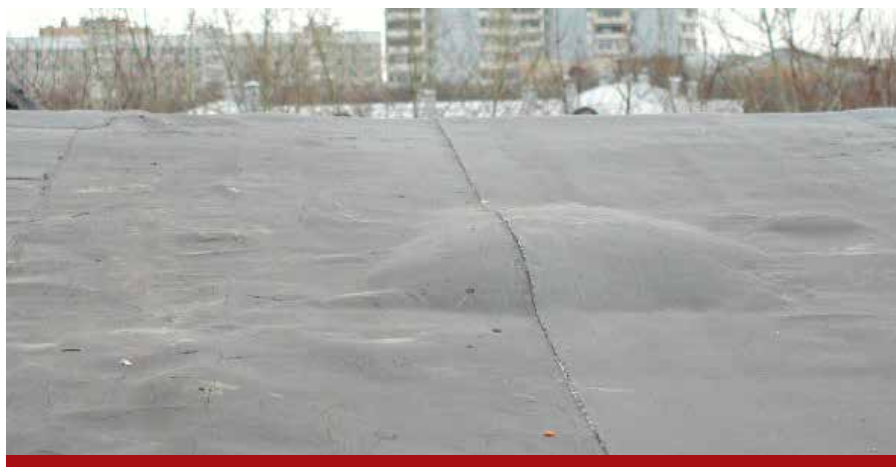
## ⊗ **Вздутие кровельного ковра с образованием воздушных или /и водяных мешков**

Небольшие по площади вздутия образуются из-за наплавления кровельного ковра на влажное основание, значительные по площади — из-за нарушения температурно-влажностного режима крыши. Причиной образования является отрыв слоев кровельного ковра от основания.

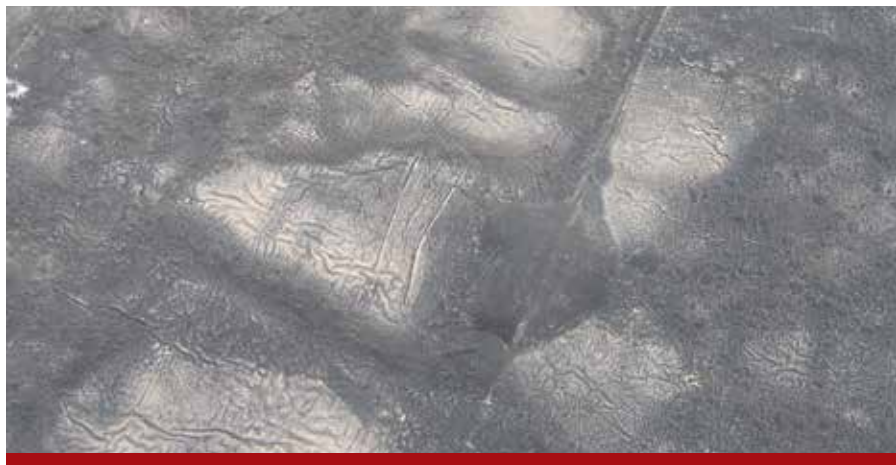
## ⊗ Вдутье кровельного ковра с образованием воздушных или /и водяных мешков (продолжение)

При проведении капитального ремонта на кровле с большой площадью вздутий, а также на совмещенных крышах, рекомендуется использовать материал Унифлекс ВЕНТ ТПВ с установкой аэраторов.

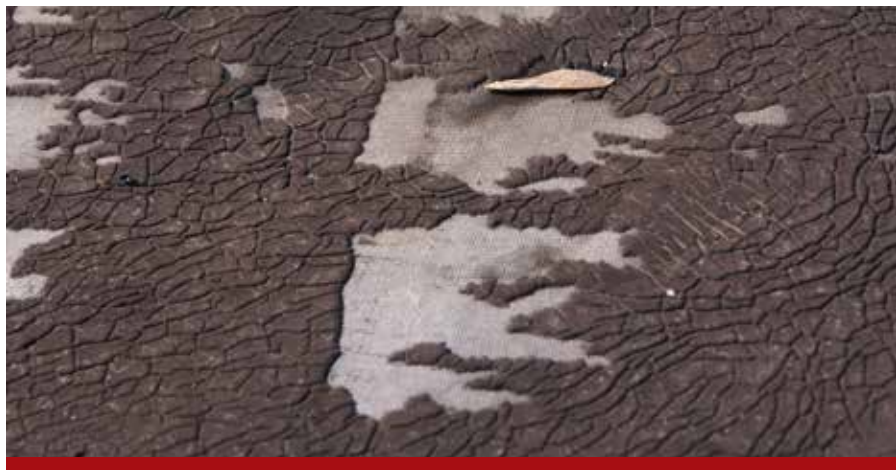
## ⊗ Разрушение верхнего покровного слоя материала до основы

Наличие на кровельном ковре пятен без верхнего слоя вяжущего. В таких местах видна основа материала. Дефект встречается на кровле из материалов с основой из стеклоткани.

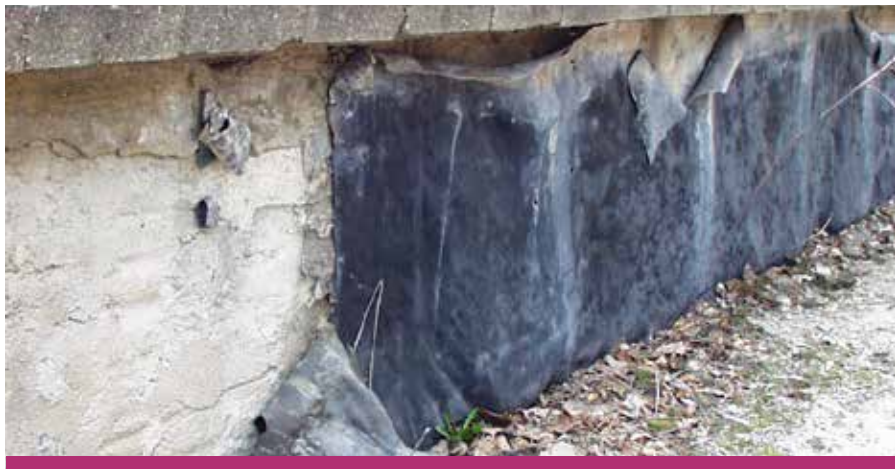
## ⊗ Отсутствие водоизоляционного ковра

Отсутствие на вертикальной поверхности стен или парапетов кровельного материала. Возникает по причине отслоения кровельного ковра от вертикальной поверхности из-за нарушения технологии устройства кровли: укладка на неподготовленное основание, отсутствие механического крепления ковра на вертикальной поверхности.

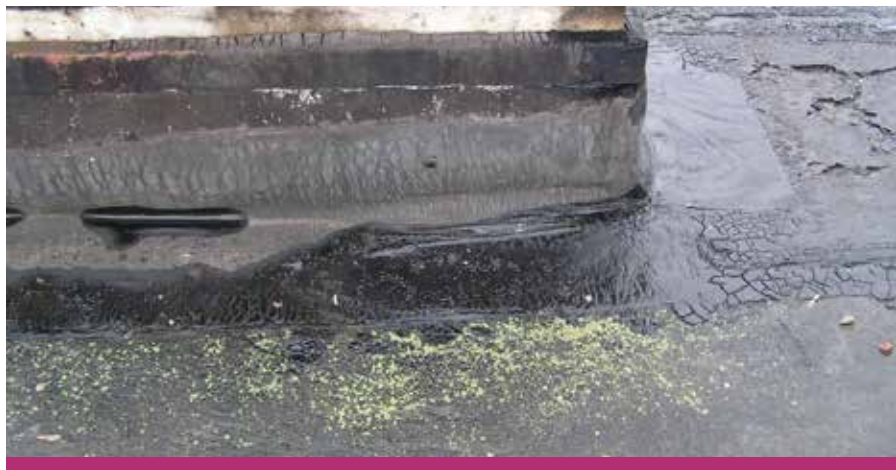
## ⊗ Отсутствие защитного слоя

Отсутствие защитной крупнозернистой посыпки или окрасочного слоя на верхнем слое кровельного ковра, заведенного на вертикальную поверхность стен или парапетов. Возникает из-за нарушения правил эксплуатации кровли. Кровельный ковер под воздействием льда, снега со временем теряет крупнозернистую посыпку. Этот защитный слой необходимо восстанавливать в рамках текущих ремонтов.

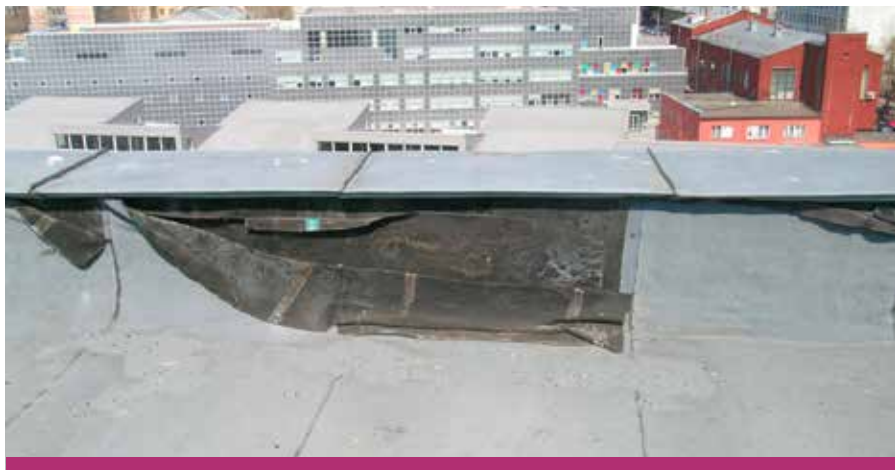
## ⊗ Отслоение кровельного ковра от вертикальной поверхности

Отслоение или сползание кровельного материала на вертикальной поверхности. Возникает из-за отсутствия механического закрепления верхней кромки кровельного ковра на вертикальной поверхности.

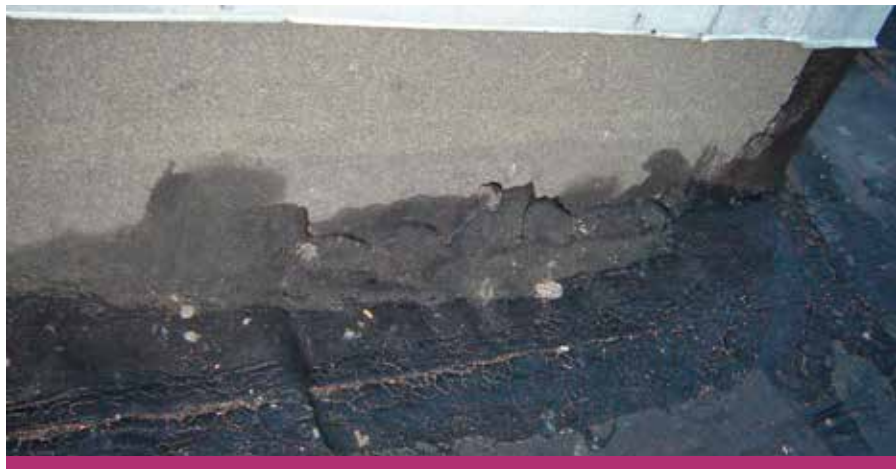
## ⊗ Механическое повреждение водоизоляционного ковра

Разрезы и разрывы в кровельном ковре возникают, как правило, из-за нарушения технологии выполнения работ: устройство примыкания к вертикальной поверхности без переходного бортика.

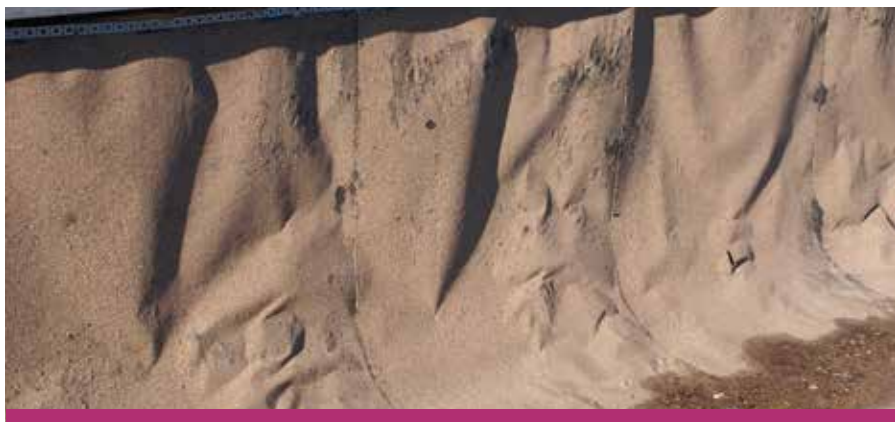
## ⊗ Вдутье водоизоляционного ковра с образованием воздушных или /и водяных мешков

Образование воздушных или водяных мешков на вертикальной поверхности — отслоение кровельного ковра от вертикальной поверхности без отслоения верхней кромки кровельного ковра. Возникает из-за нарушения технологии кровельных работ: наплавление на неоштукатуренную кирпичную стену или парапет, наплавление на неогрунтованную поверхность.

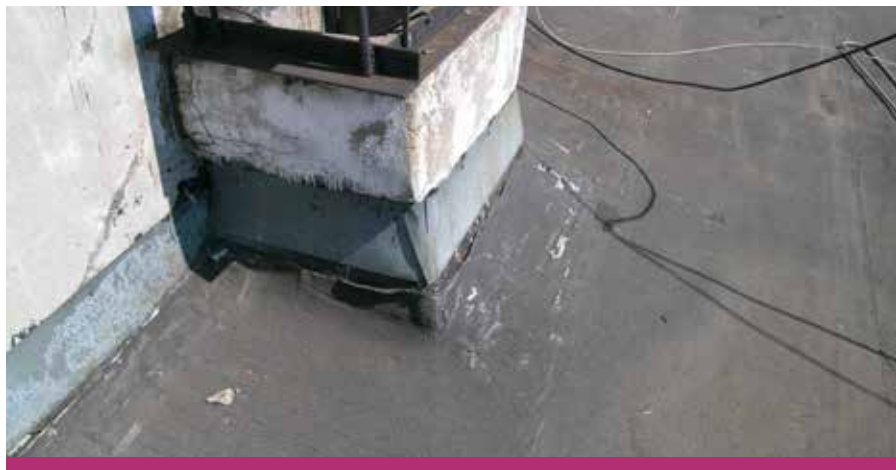
## ⊗ Разрушение верхнего покровного слоя материала до основы

Наличие на кровельном ковре пятен без верхнего слоя вяжущего. В таких местах видна основа материала. Дефект встречается на кровле из материалов с основой из стеклоткани.

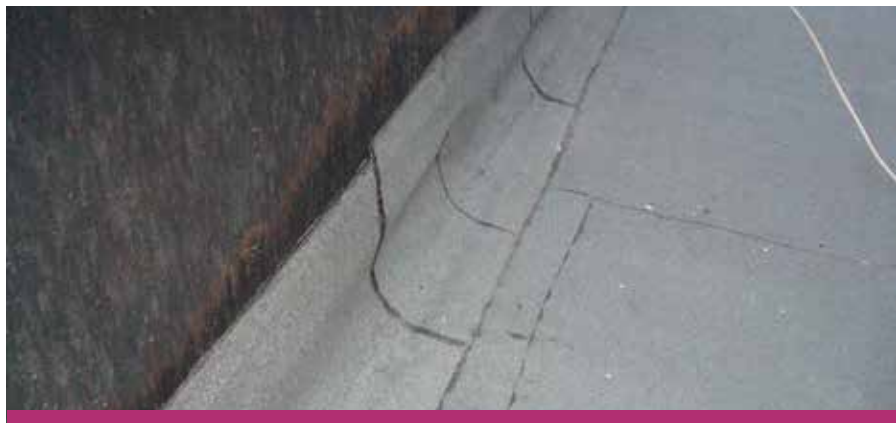
## ⊗ Отсутствие элементов из оцинкованной стали (защитных фартуков, окрытия парапета) или краевых реек

Отсутствие элементов крепления верхней кромки кровельного ковра на вертикальной поверхности — краевой рейки, защитного фартука из оцинкованной стали или элементов окрытия из оцинкованной стали. Причинами возникновения дефекта являются ошибки, допущенные при установке крепления кровельного ковра, защитных фартуков или окрытия парапета: использование забивных дюбель-гвоздей или забивных дюбель-гвоздей с пластиковой гильзой, крепление фартуков между собой, установка Т-образных костылей с шагом более 700 мм.

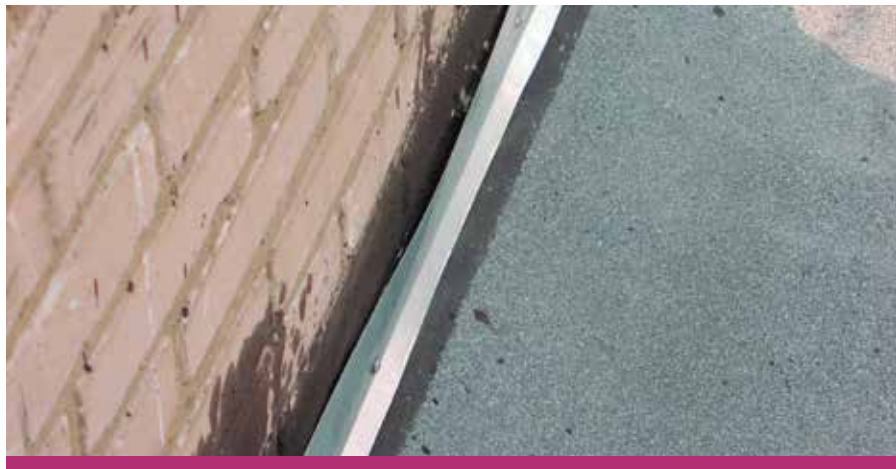
## ⊗ Отсутствие герметизации защитных фартуков или краевых реек

Отсутствие герметика на верхнем отгибе краевой рейки или защитного фартука.

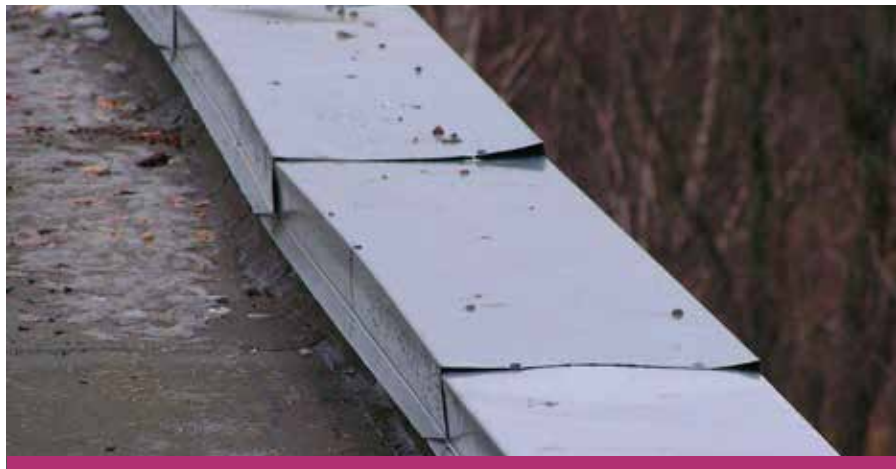
## ⊗ Неправильное крепление окрытия парапета

Крепление покрытия из оцинкованной стали на парапете с использованием гвоздей и саморезов. Соединение листов покрытия внахлест.

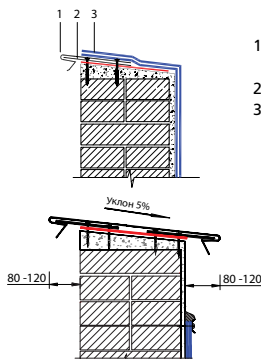
соединение картин оди-  
нарным фальцем,

уклон покрытия в сторону  
кровли 5%.

1. Отлив из оцинкованной стали
2. Т-образный костыль
3. Дополнительный слой кровельного материала

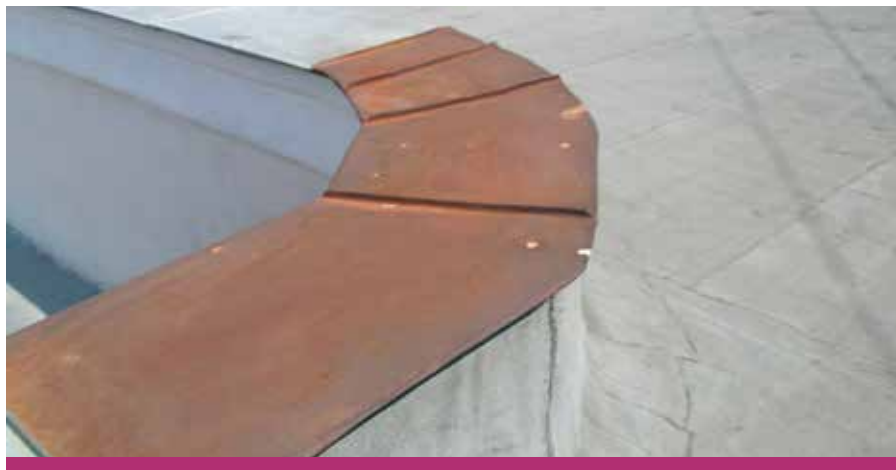
## ⊗ Коррозия элементов из оцинкованной стали

- 🕒 **Описание дефекта**  
Пятна ржавчины на деталях из оцинкованной стали, возникающие из-за разрушения защитного слоя цинка на поверхности стали.
- ❗ **Последствия и угрозы дефекта**  
Коррозия элементов из оцинкованной стали приводит к их разрушению.
- ✓ **Методы устранения дефекта**

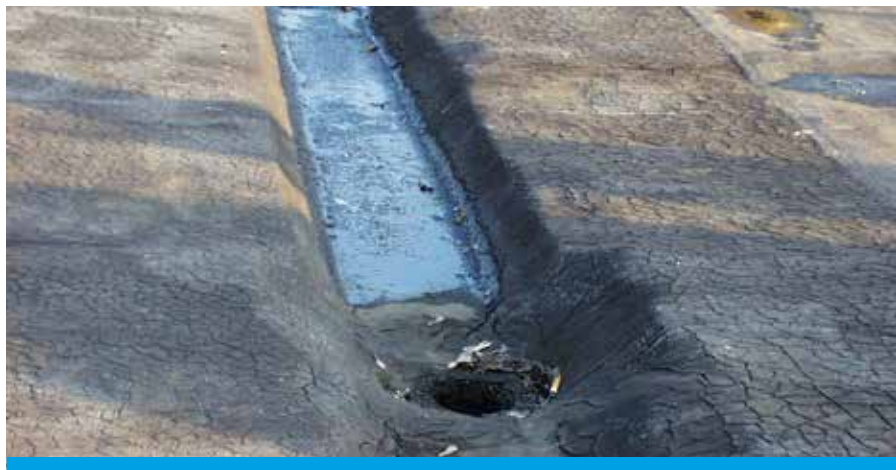
## ⊗ **Нарушение уклонов (зоны застоя воды)**

Образование зон застоя воды в ендовах, у водосточных воронок. Нарушение уклонов можно определить по наличию луж после дождя или по характерным пыльным отпечаткам после высыхания воды на этих участках. Застойные зоны у водосточной воронки возникают из-за ее неправильной установки: край воронки располагается выше уровня кровли.

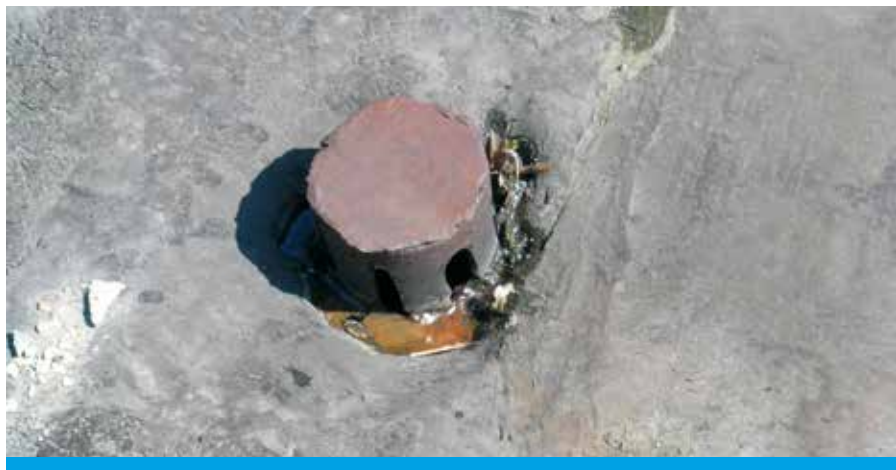
## ⊗ Отсутствие защитного слоя

Отсутствие защитной крупнозернистой посыпки или окрасочного слоя на верхнем слое кровельного ковра. Возникает из-за нарушения правил эксплуатации кровли. Кровельный ковер под воздействием льда, снега со временем теряет крупнозернистую посыпку. Этот защитный слой необходимо восстанавливать в рамках текущих ремонтов.

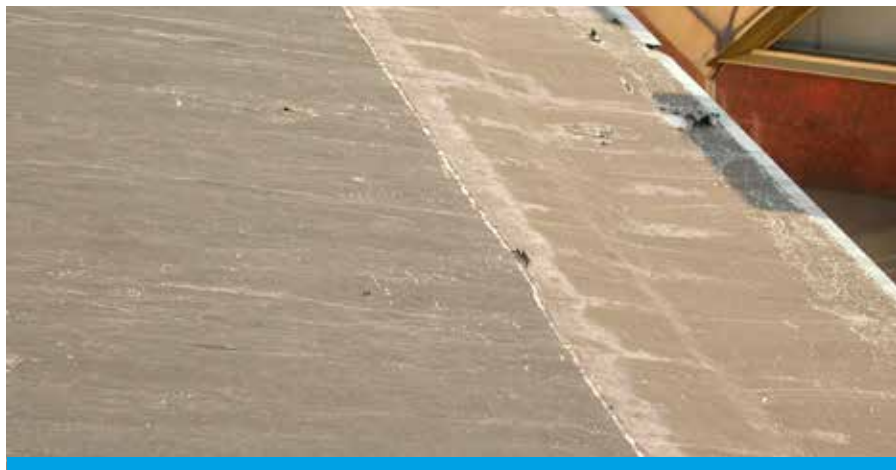
## ⊗ Механическое повреждение водоизоляционного ковра

Разрезы, пробоины и разрывы в кровельном ковре. Возникает при нарушении правил эксплуатации кровли. Наиболее распространенной причиной является очистка кровли от снега и льда с применением металлического инструмента.

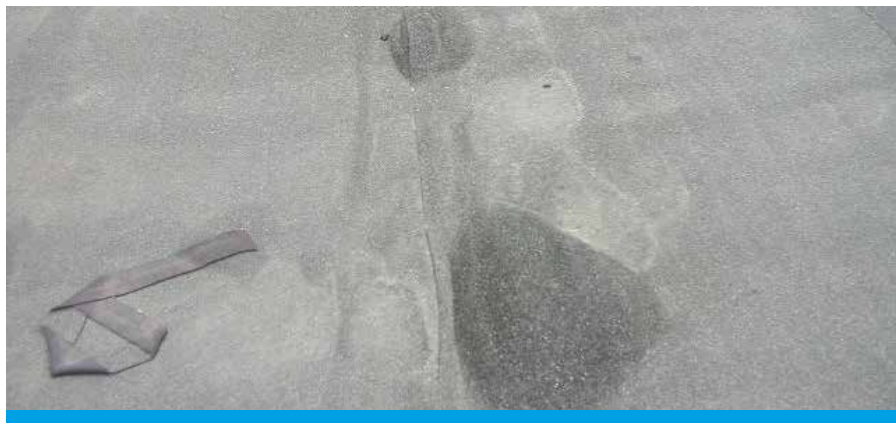
## ⊗ Вдутье водоизоляционного ковра с образованием воздушных или /и водяных мешков

Небольшие по площади вздутия образуются из-за наплавления кровельного ковра на влажное основание, значительные по площади — из-за нарушения температурно-влажностного режима крыши. Причиной образования является отрыв слоев кровельного ковра от основания.

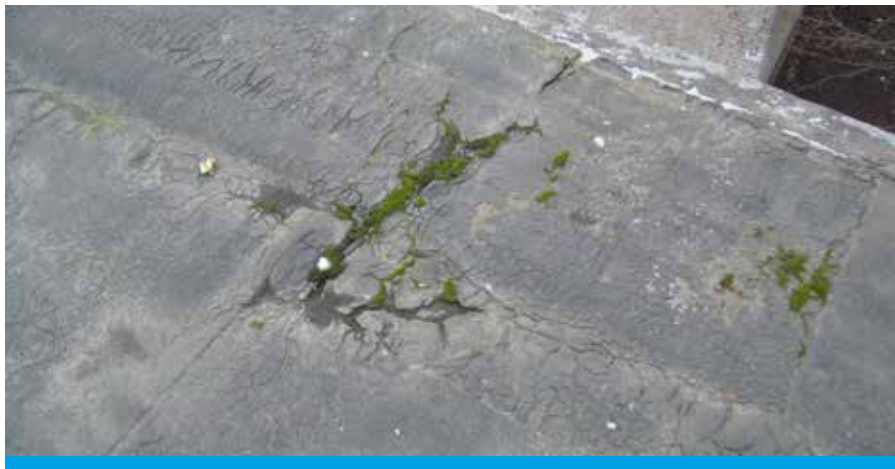
## ⊗ Растрескивание водоизоляционного ковра

Трещины на материале кровельного ковра, не защищенного посыпкой. Возникают из-за разрушения битума под воздействием ультрафиолетовых лучей.

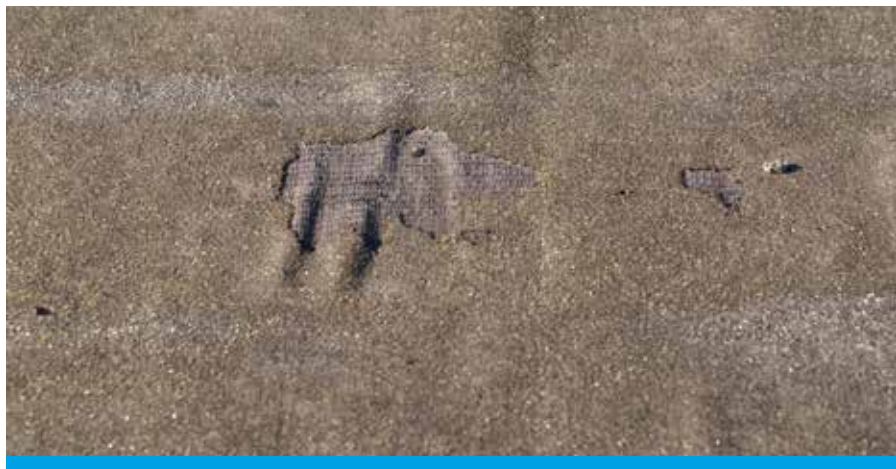
## ⊗ Разрушение верхнего покровного слоя материала до основы

Наличие на кровельном ковре пятен без верхнего слоя вяжущего. В таких местах видна основа материала. Дефект встречается на кровле из материалов с основой из стеклоткани.

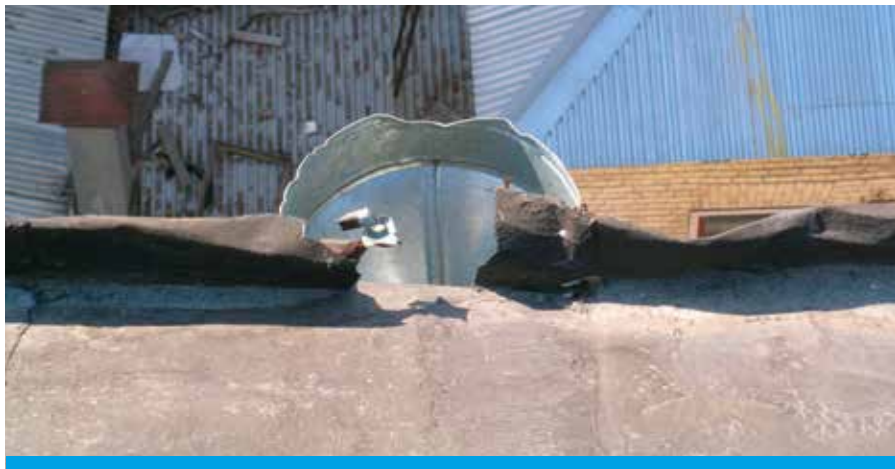
## ⊗ Неправильное крепление воронок наружного водостока

Отсутствие крепления воронки или крепление воронки проволокой. Причиной дефекта является нарушение правил монтажа воронки наружного водостока при устройстве кровли.

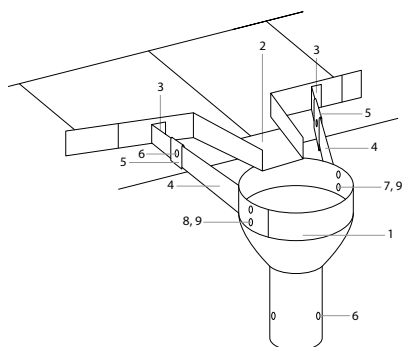
закрепить водосточную воронку двухслойной полосой из оцинкованной стали шириной 50 мм в стену под карнизным свесом или за крюки водосточного желоба.

1. водоприемная воронка
2. лоток
3. крюк настенного желоба
4. полоса крепления, шириной 50 мм (полоса из оцинкованной стали в два слоя)
5. дополнительная накладка из оцинкованной стали
6. саморез 3,5 мм
7. болт М6, 29 мм
8. гайка М6
9. шайба

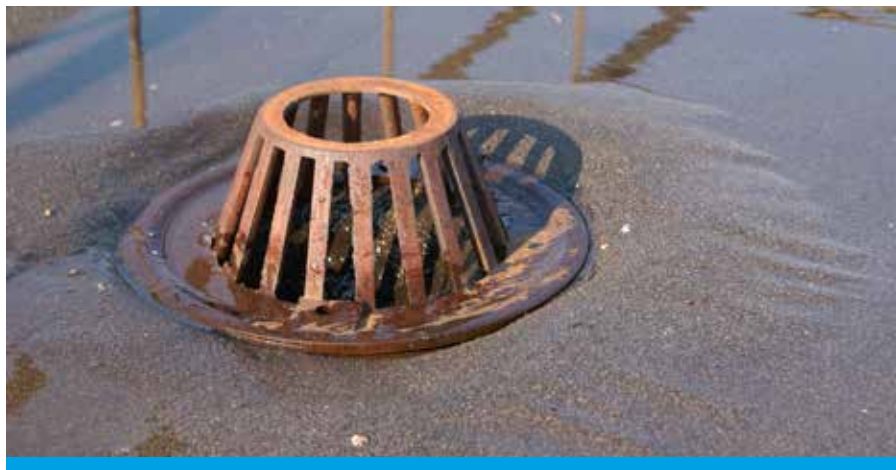
## ⊗ Неправильное выполнение сопряжения кровли с водоприемной воронкой

Уровень воронки выше уровня рядовой кровли или сечение воронки сужено из-за дополнительных слоев, заведенных в воронку. Причиной дефекта является отказ от демонтажа воронок внутреннего водостока при ремонтах и нарушения правил выполнения сопряжения кровельного ковра с водоприемной воронкой: отсутствие локального понижения уровня кровли.

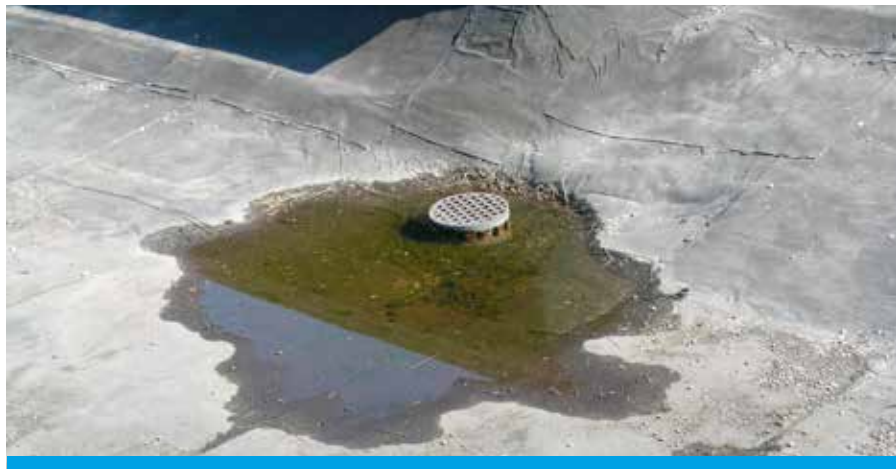
## ⊗ Засорение воронок

Образование на кровле обширных зон застоя воды — глубоких луж значительной площади — из-за прекращения стока воды через водосточные воронки. Засорение воронки происходит из-за нарушения правил эксплуатации кровли: отсутствие со-роудерживающих решеток на водоприемных воронках, попадание мусора в систему внутреннего водостока.

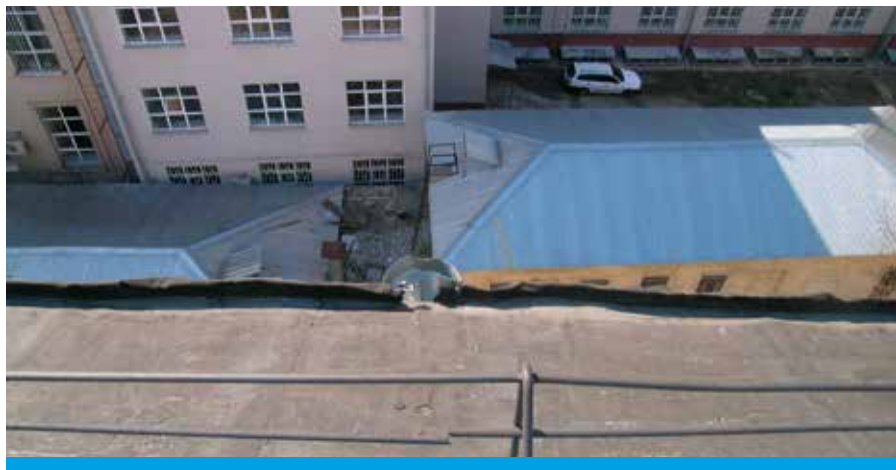
## ⊗ Механическое повреждение карнизных свесов

Пробоины и деформация водосточных желобов и карнизных свесов. Дефект возникает из-за нарушения правил эксплуатации кровель в зимний период: применение несоответствующего инструмента при очистке кровли от наледи.

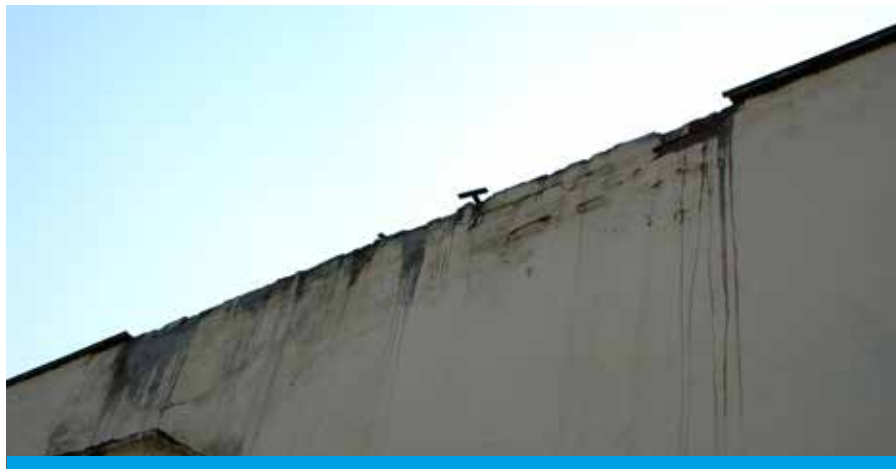
## ⊗ Отсутствие элементов карнизных свесов

Отсутствие картин карнизного свеса. Дефект возникает из-за неправильного крепления карнизного свеса при капитальном ремонте кровли.

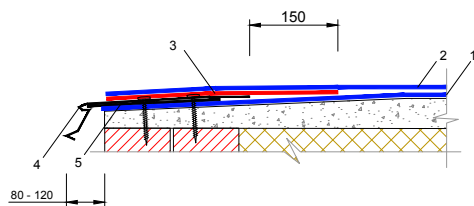
1. нижний слой кровельного ковра на рядовой кровле
2. верхний слой кровельного ковра на рядовой кровле
3. слой усиления кровельного ковра
4. карнизный свес
5. Т-образный костыль

выполнить примыкание кровельного ковра к карнизной части без возникновения «противошовки».

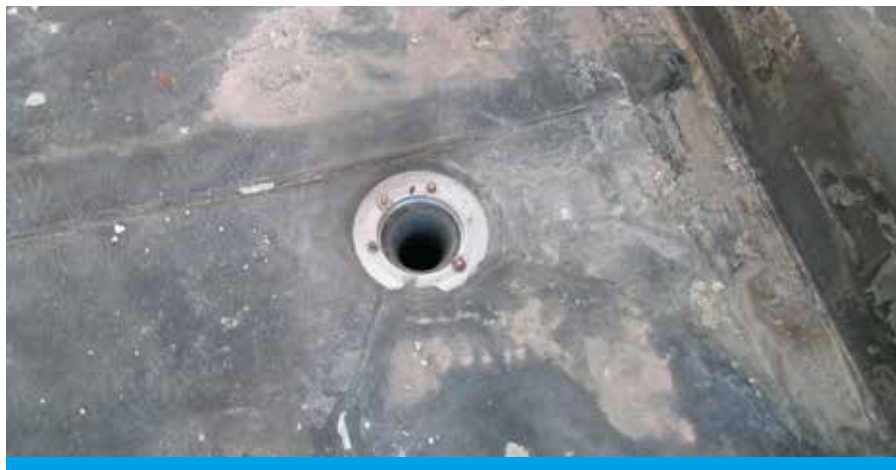
## ⊗ Отсутствие защитных решеток или колпаков на водоприемных воронках

Отсутствие защитных решеток или колпаков на воронках внутреннего водостока. Как правило, отсутствие защитных решеток или колпаков вызвано их утратой при капитальном ремонте. Еще одной причиной отсутствия защитных решеток является то, что в осенний период очистка кровли от листьев не производится, что приводит к ее скоплению на защитных решетках или у защитных колпаков, и службы эксплуатации просто убирают данный элемент с воронок.

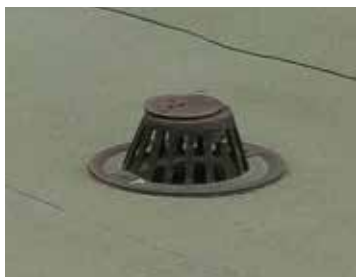
установить колпаки или защитные решетки на воронки внутреннего водостока.

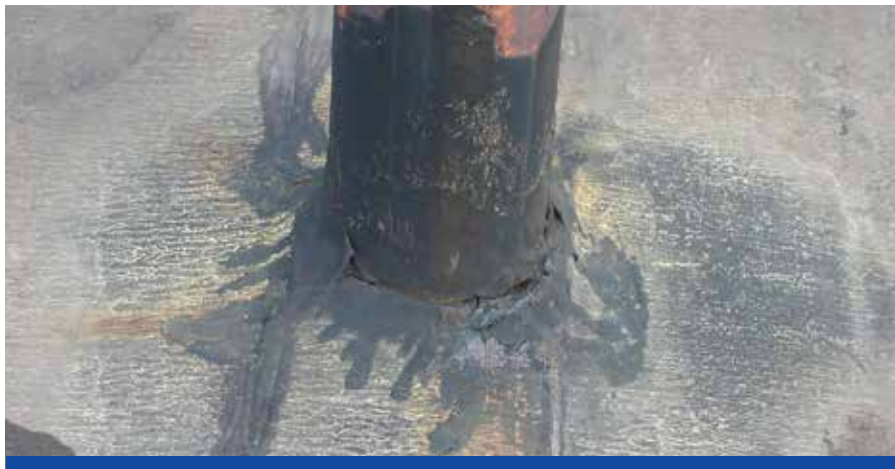
## ⊗ Отсутствие защитного слоя

Отсутствие защитной крупнозернистой посыпки или окрасочного слоя на верхнем слое кровельного ковра, заведенного на вертикальную поверхность. Дефект возникает из-за нарушения правил эксплуатации кровли. Кровельный ковер под воздействием льда, снега постепенно теряет крупнозернистую посыпку, и защитный слой необходимо восстанавливать в рамках текущих ремонтов.

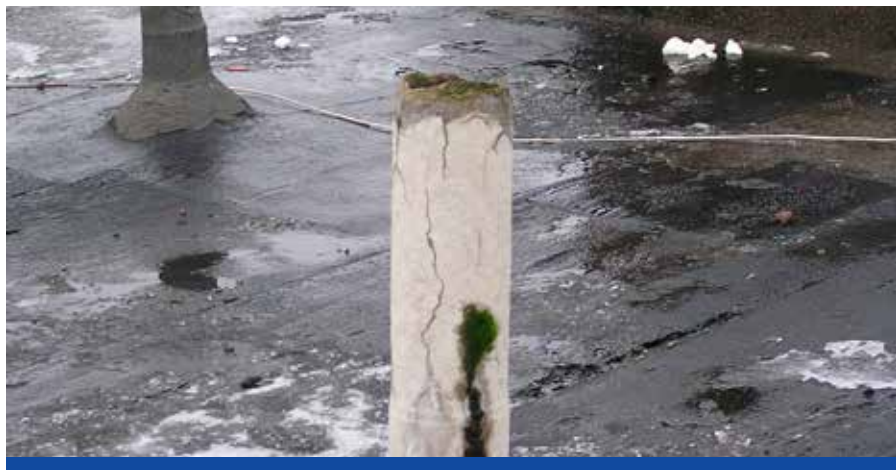
## ⊗ Отсутствие защитных колпаков на сантехнических вытяжках

Отсутствие колпаков на санитарно-технических вытяжках. При неправильной установке колпаков происходит обмерзание оголовка трубы сантехнических вытяжек, поэтому служба эксплуатации снимает их.

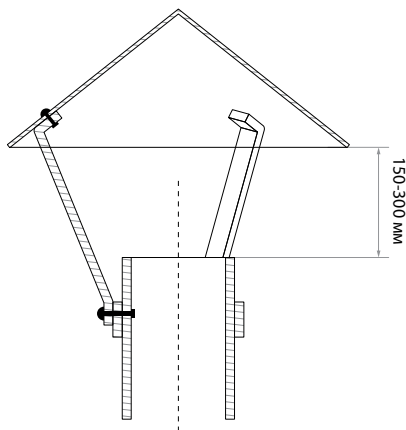
Выполнить установку защитного колпака на санитарно-технических вытяжках.

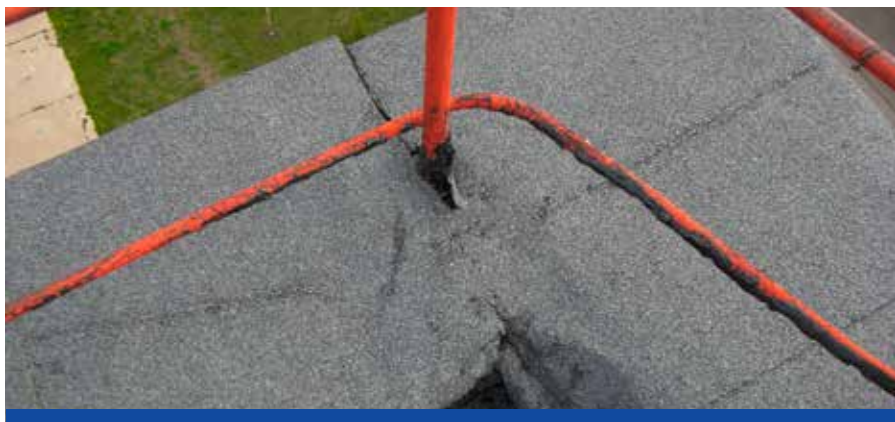
## ⊗ Отсутствие герметизации в местах сопряжения кровли с опорными частями выступающих конструкций

Отсутствие герметизации креплений элементов оборудования, ограждений и т.п.

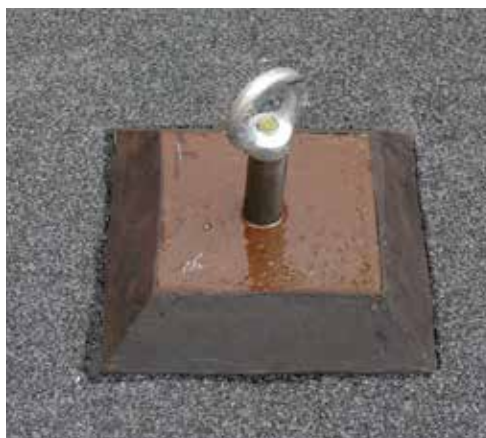
I Выполнить герметизацию креплений элементов оборудования:

втопить посыпку  
в месте установки  
рамки,

залить рамку битум-  
но-полиуретановым  
герметиком.

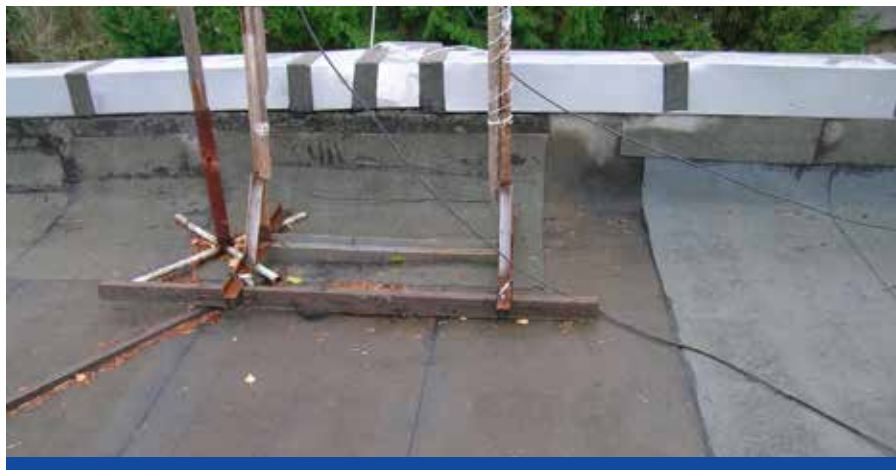
## ⊗ Отсутствие фундамента под оборудование

Установка оборудования непосредственно на кровлю. Основная причина — отсутствие проектного решения на установку оборудования.

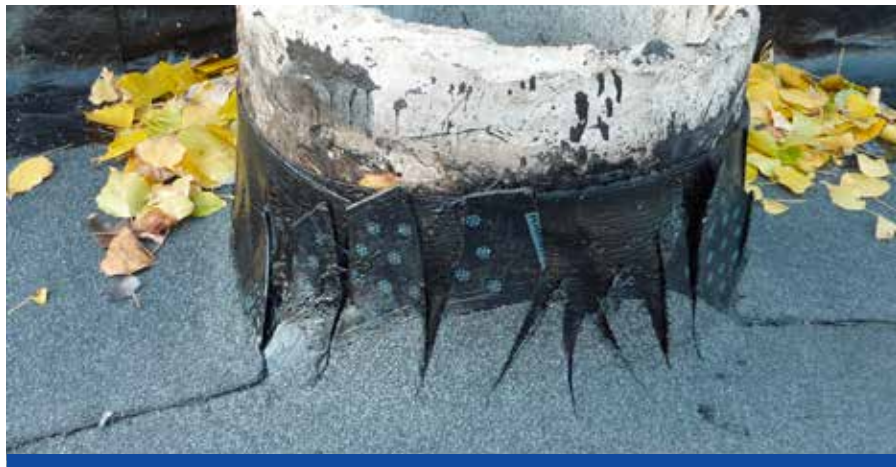
## ⊗ **Неправильное выполнение гидроизоляции кровельного узла**

Ошибки при устройстве примыкания к элементам и оборудованию кровли. Основная причина дефекта — отсутствие проектного решения на установку оборудования

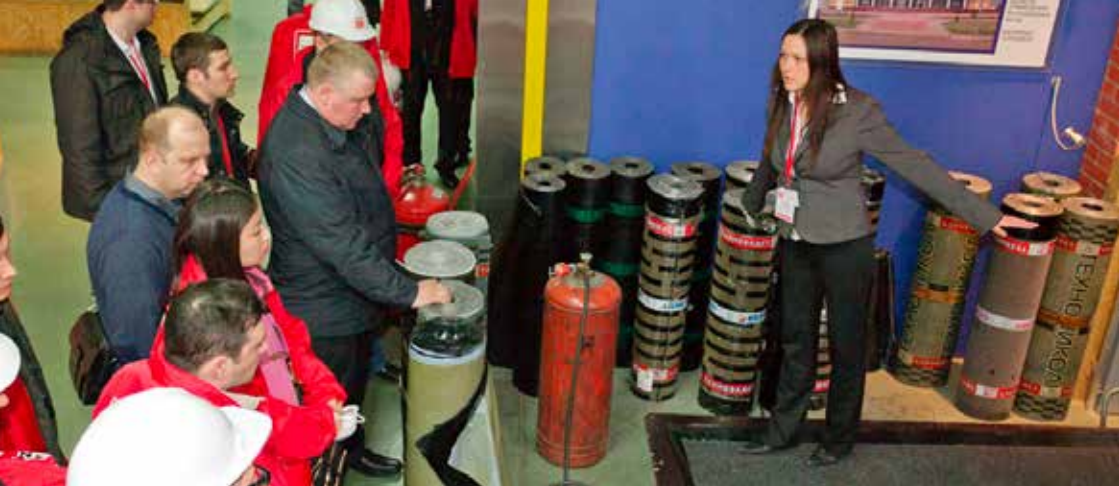
Специалисты ТехноНИКОЛЬ разработали типовые технические решения для выполнения различных элементов и гидроизоляции узлов на кровлях жилых домов. Например, закладные элементы под анкер, антенную стойку или оборудование с установкой на основание под кровельный ковер:
